Contenção Emergencial de Talude Rompido em Área de Preservação da Serra do Mar

RESUMO: O solo grampeado vem se consolidando ao longo do tempo como uma das melhores soluções para obras emergenciais que envolvem deslizamentos de terra, devido a sua agilidade de execução e custo baixo, quando comparado a outras técnicas existentes. O objetivo deste artigo é apresentar um estudo de caso de uma contenção emergencial de um talude natural rompido no município de Bertioga, SP, em área de preservação da Serra do Mar, a fim de conter o escorregamento ocorrido, reconstituir a área e evitar o tombamento de uma torre de linha de transmissão. Serão apresentados os cálculos e prerrogativas da necessidade da obra e as soluções encontradas, como o uso do solo grampeado e concreto projetado na região onde ocorreu o escorregamento, os sistemas de drenagem, a consolidação do solo como reforço estrutural para a fundação da torre em questão, localizada no topo do talude, a instalação de geomantas e a hidrossemeadura, para confinar o material escorregado. Também serão abordadas as dificuldades de acesso para a execução dos trabalhos, assim como os equipamentos e técnicas utilizadas para contornar essas

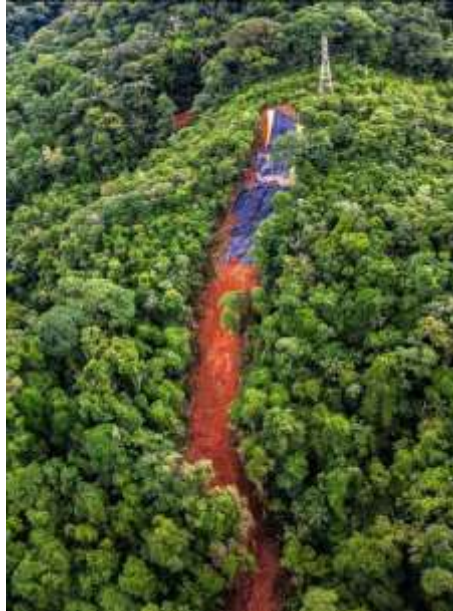
Figura 1: Vista aérea do escorregamento da encosta e a localização da torre de transmissão no topo à direita

O escorregamento se deu na camada superficial de solos transportados (provável colúvio ou corpo de talus), sendo pouco expressiva a parcela de solo residual maduro que participou do evento.

Os fatores predispositores do fenômeno de escorregamento observado são a morfologia do local, associada às características geológicas e geotécnicas do subsolo. O agente deflagrador do escorregamento foi aparentemente a saturação do maciço superficial coluvionar e de parte da camada mais intemperizada dos solos residuais, aqui denominada de Solo Residual Maduro.

Eventos chuvosos prolongados antecedentes seguidos de um evento chuvoso mais intenso, levou o maciço à saturação e conseqüentemente ao escorregamento.

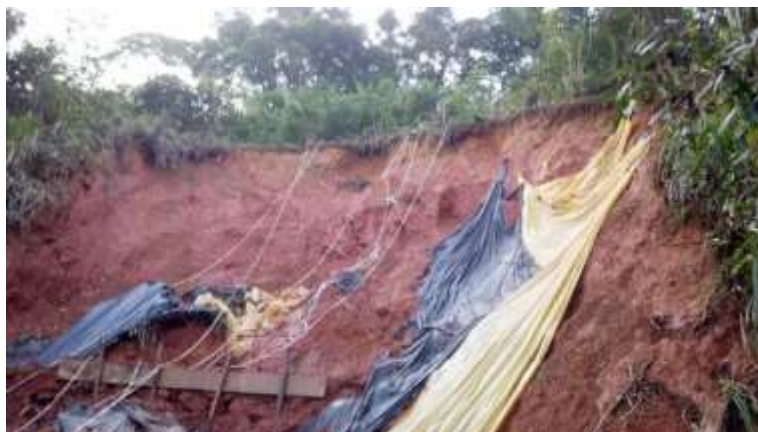
Figura 2: Vista da crista da ruptura.

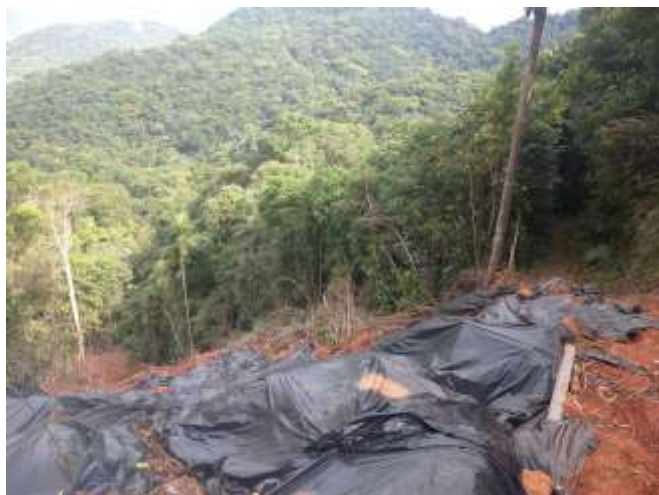
Para a escolha da contenção a ser empregada na obra, foram determinantes alguns aspectos, como o prazo bastante curto para a execução dos serviços, assim como a grande dificuldade de acesso, o que impossibilitou o uso de equipamentos de grande porte, bem como o deslocamento de materiais e insumos.

Figura 3: Local do escorregamento e a dificuldade de acesso

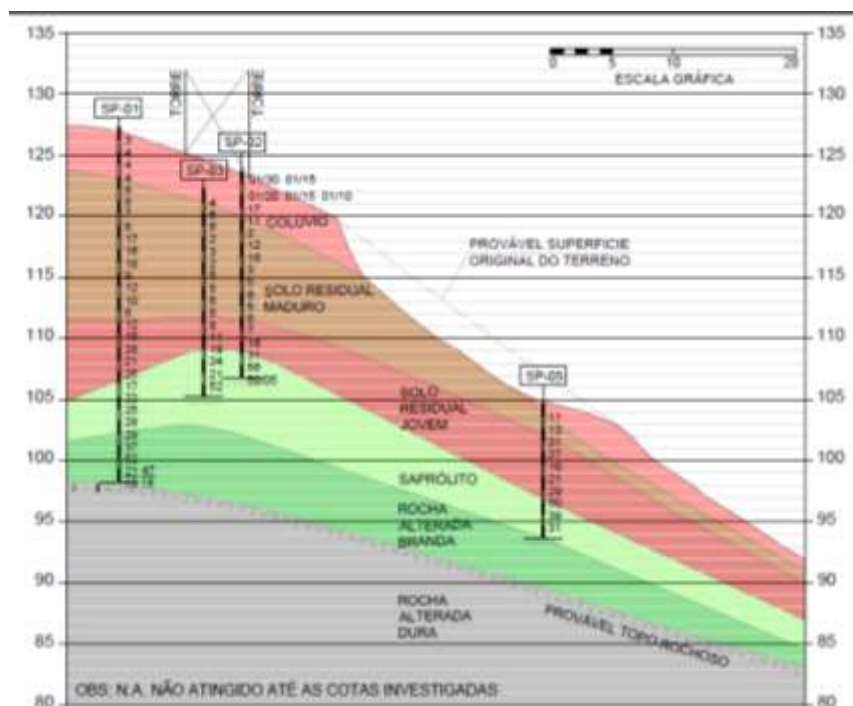
Com base nas sondagens realizadas no local, cuja planta de localização dos futos encontra-se na Figura 05 a seguir, foi traçado o perfil geotécnico da área, composto superficialmente por um solo coluvionar de até 5,0 m de espessura. De 5,0 a 20,0 m, o subsolo é formado por solos residuais de gnaiss granítico, sendo a camada mais superior um solo residual maduro e a inferior um residual mais jovem sobre uma camada de saprólito. Subjacente a essas camadas, encontra-se o topo rochoso, composto por um gnaiss granítico muito alterado e muito fraturado brando nos primeiros 2,0 m, passando a um gnaiss pouco alterado e pouco fraturado duro. Foram detectadas, na análise da face do escorregamento, fraturas sem preenchimento na camada de rocha branda. O lençol freático foi encontrado apenas a 20 m do pé do escorregamento, com 0,50 m de profundidade. Apresenta-se na Figura 6 a seguir o perfil geotécnico do subsolo local.

Figura 06: Perfil Geotécnico traçado com base nas sondagens a percussão indicadas na Figura 05.

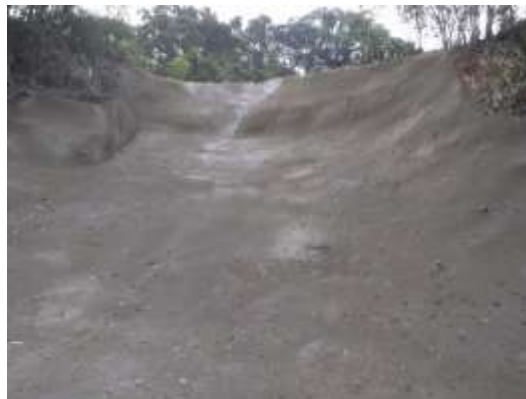
Figura 9: Paramento de concreto projetado no trecho rompido.

O concreto projetado foi lançado por via seca, com a adição da água no bico de projeção, armado com fibras sintéticas, com espessura de 12 cm. O lançamento se deu com ar comprimido, com grande energia, devido à grande distância entre a bomba de projeção e a superfície do talude rompido.

O traço do concreto, para um $F_{ck} \geq 20,0$ Mpa, utilizado na obra foi o seguinte: Areia: 1150 Kg; Brita 0 (pedrisco limpo): 750 Kg; Cimento: 350Kg; Fibra plasticas: 6Kg/m³; Fator Água / Cimento: 0,5.

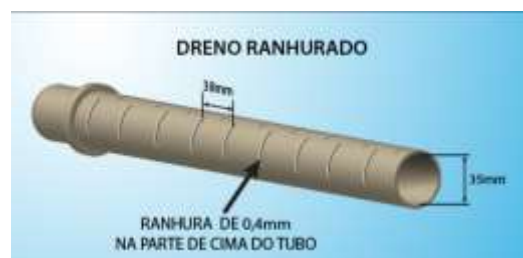
Figura 10: Detalhe dos DHP's utilizados na obra

Para a drenagem, foram executadas linhas de DHP's com tubos de 40 mm, ranhurados, ao longo do trecho rompido, até a cota do lençol freático, num espaçamento latitudinal de 6,0 m. Foram executados, também, coletores e canaletas ao longo da área contida, para a melhor destinação das águas pluviais e de subsuperfície.

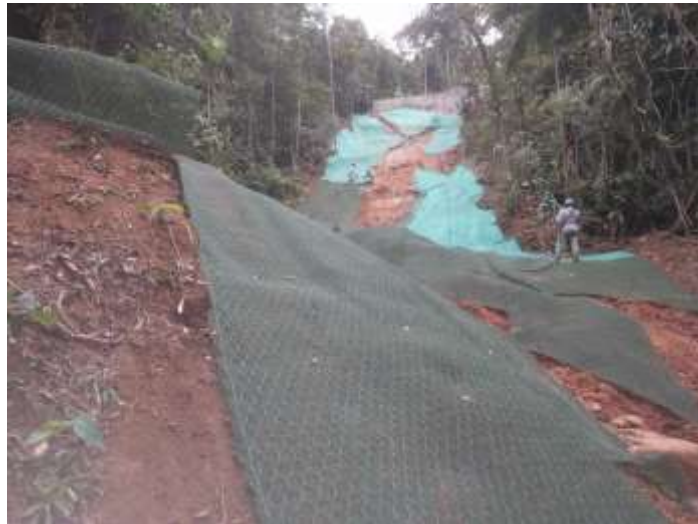
Figura 11: Instalação de geomantas com hidrossemeadura

Na região onde houve a remoção da vegetação de superfície pelo material escorregado a montante, foi executada uma contenção com grampos e revestimento através de geomanta sintética, para evitar escorregamentos superficiais do solo coluvionar e a formação de eventuais processos erosivos.

Completando a proteção superficial, sobre a geomanta foi aplicada hidrossemeadura através da projeção de sementes nativas da região.

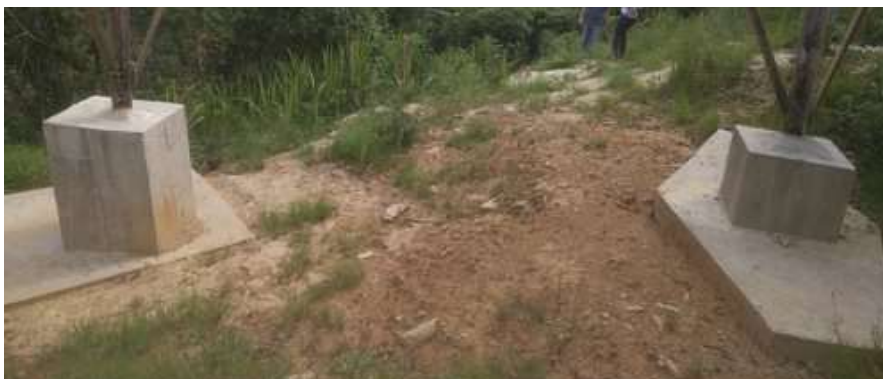
Figura 12: Reforços na fundação da torre de transmissão

Na crista, onde se encontra a torre de transmissão, foram executados 332 grampos verticais de 14,0 m, com espaçamento de 1,00 x 1,00 m, melhorando as propriedades geomecânicas do solo em seu entorno. Também foram executados reforços na fundação da torre de transmissão, com a execução de micro-estacas injetadas.

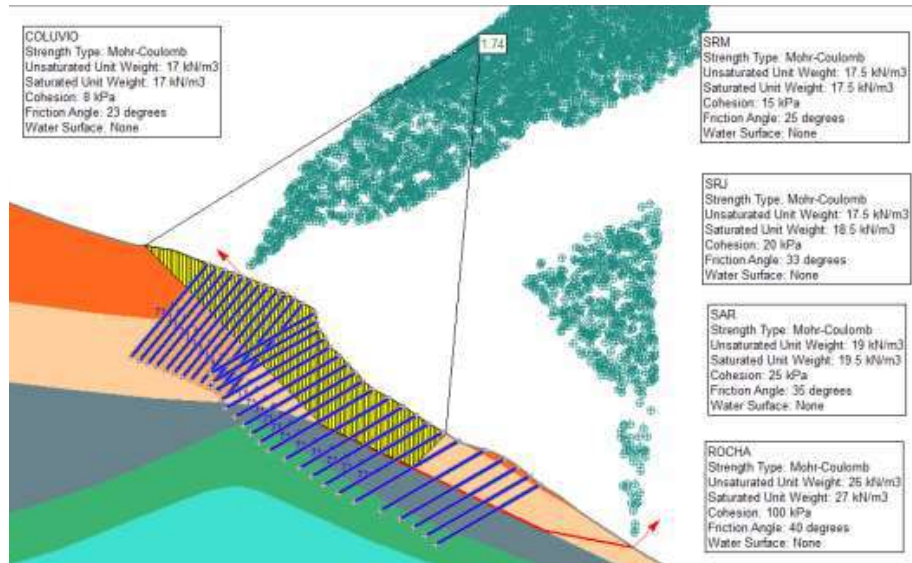
A partir das análises de estabilidade realizadas, utilizando-se o método de Bishop Simplificado, com o auxílio do programa computacional Slide 5.0 (Rockscience – Canadá), com busca automática da superfície crítica, concluiu-se que a contenção dimensionada apresentaria estabilidade satisfatória, atingindo o fator de segurança estabelecido por norma.

Figura 13: Talude na condição saturada. Mecanismo planar de ruptura. Chumbadores com 14,0 m, nível alto de segurança quanto à perda de vidas humanas, perdas materiais e danos ambientais (FS = 1,74) (fonte: Relatório Técnico Ludemann, 2016, pag. 18)

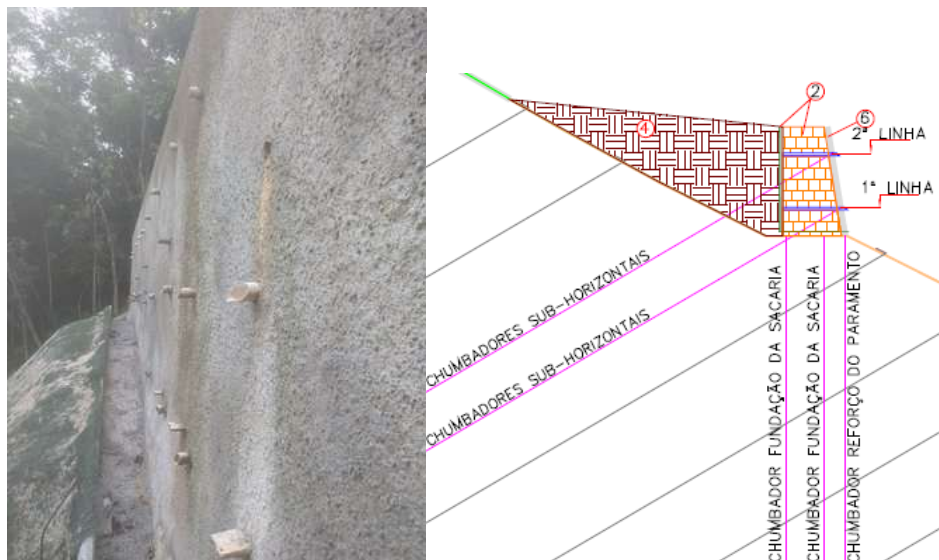
Figura 14: Face frontal e detalhe construtivo da berma de confinamento de material solto

Para conter o material escorregado, o qual não foi possível ser retirado do local, devido as dificuldades de acesso a máquinas e equipamentos, além das normas ambientais restritivas quanto à abertura de acessos, foi executada uma berma através de sacarias solo-cimento e, posteriormente revestida de concreto, confinando assim o material solto.

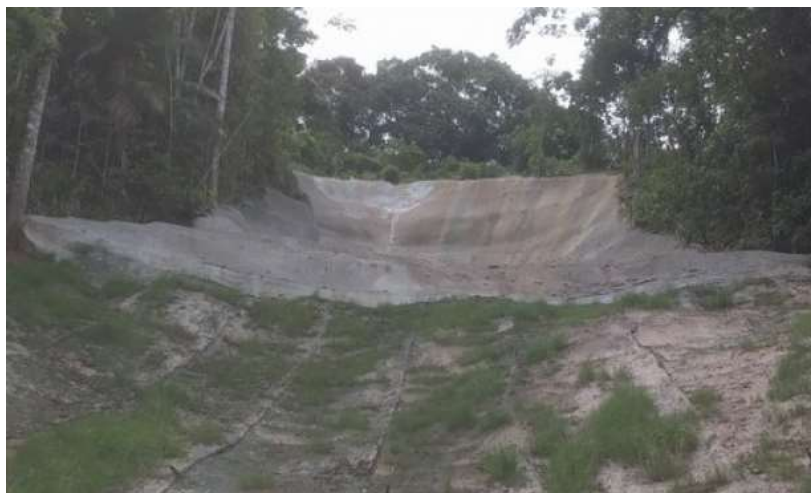
Após a conclusão da obra, constatou-se que a solução empregada apresentou um comportamento plenamente satisfatório, com a estabilização da região da torre de alta tensão e da região onde houve o escorregamento, com a obra apresentando um custo reduzido e um prazo de execução de apenas 60 dias.

Figura 15: Contenção com solo grampeado e geomanta

Na região onde não houve escorregamento, para efeito preventivo e contenção da massa rompida, foram instalados grampos com revestimento através de geomantas, com a aplicação de sementes locais através de hidrossemeadura.
