Procedimentos para Estabilização de um Talude com Cunha de Ruptura Ativa

RESUMO: Trata-se de talude com aproximadamente 600 m de extensão e 50 m de altura que sofreu uma ruptura entre os fins dos anos 70 e início dos anos 80. Durante a limpeza e escavação para início das obras de contenção, a cunha rompida há 30 anos iniciou novo processo de movimentação. Esse trabalho relata como foi possível estabilizar novamente essa massa rompida em movimento, com projetos de contenções adequados para cada região do talude, interpretação de instrumentação (inclinômetros e marcos superficiais), investigações geotécnicas e geológicas de campo e laboratório, procedimentos executivos apropriados com a utilização de métodos observacionais e acompanhamento em campo de todos os trabalhos. Fatos históricos também serão relatados para mostrar a importância do conhecimento da história de uma região, quando se pretende alterar a geometria, topografia, vegetação etc. para a instalação de um empreendimento, seja imobiliário, infraestrutura etc. Para estabilização foram utilizados basicamente solo grampeado e muros de concreto sobre estacas raiz com ancoragens passivas. Com a instrumentação e as observações

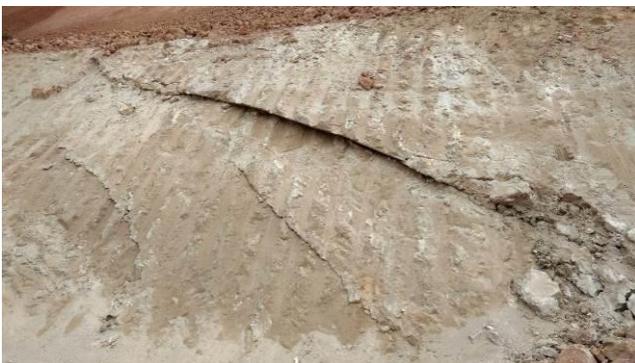
Nas visitas iniciais observaram-se trincas de eventuais cunhas de ruptura (foto 1), materiais diversos (foto 2), como solo residual jovem, solo residual maduro, alteração de rocha, aterro, sedimentos. Tais fatos sinalizaram que havia uma complexidade geológica a ser estudada antes de propor uma solução ou dar um diagnóstico.

Foto 1. Trincas no talude inferior.

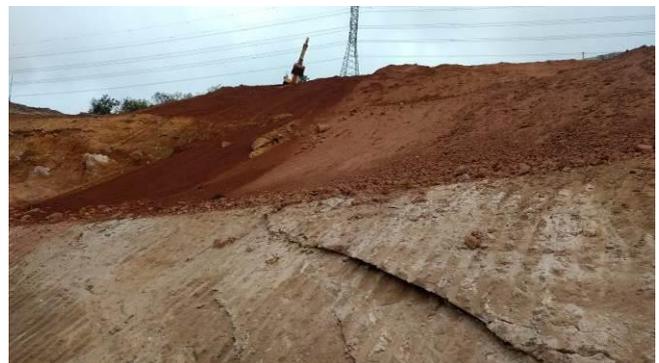
Foto 2. Vista de materiais diversos no talude.

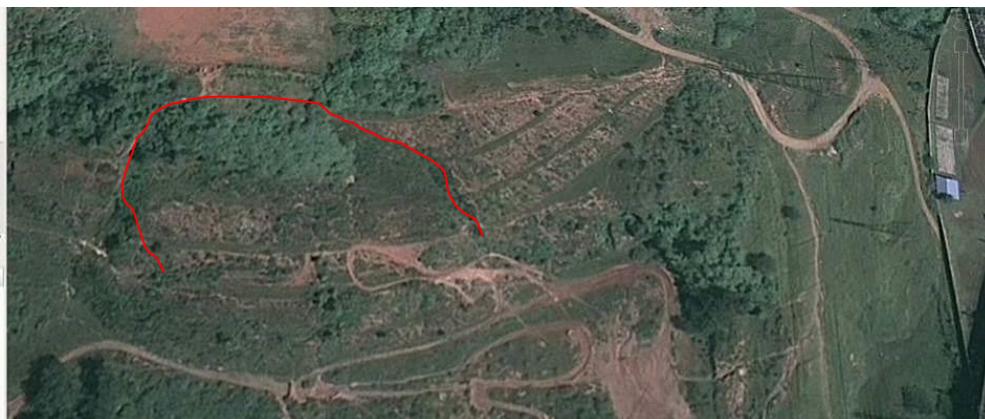
Em uma pesquisa preliminar com fotos do Google Earth foi possível identificar em uma foto de 2009 (Foto 3) a cicatriz de uma ruptura de grande volume ocorrida no passado.

Foto 3. Cicatriz da ruptura estabilizada.

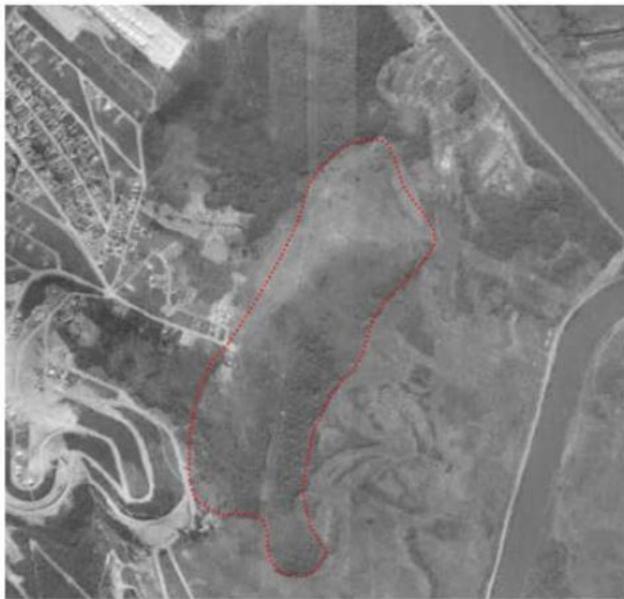
Foto 4. Foto aérea de 1958.

Nas fotos aéreas mostradas a seguir de 1958 e 1986 observa-se que o morro sofreu intensas intervenções, com retirada de elevados volumes de corte. É mostrado pelo contorno em vermelho a morfologia do morro na década de 50 e uma sobreposição na imagem da década de 80, na qual é possível verificar o volume de material removido.

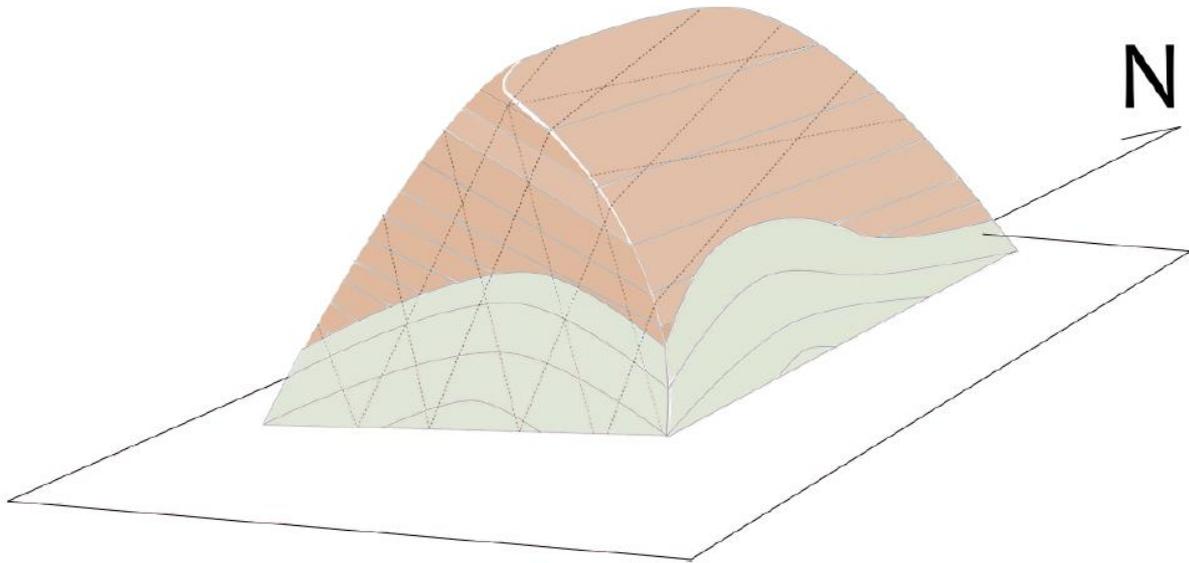
Figura 1. Situação anterior ao retaludamento. Em marrom são apresentados os sedimentos e em cinza o gnaisse.

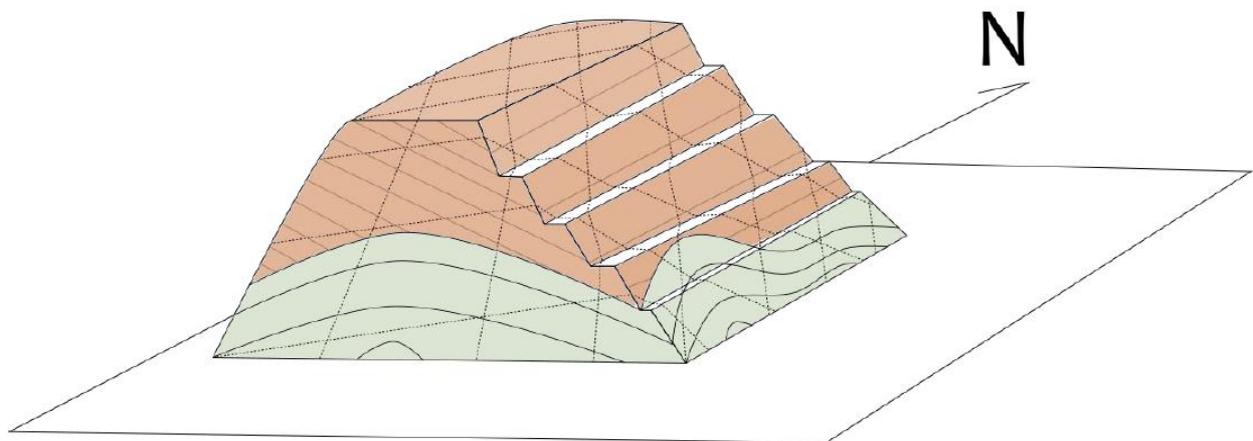
Figura 2. Situação após o retaludamento, com arrasamento do topo do morro e execução de taludes e bermas.

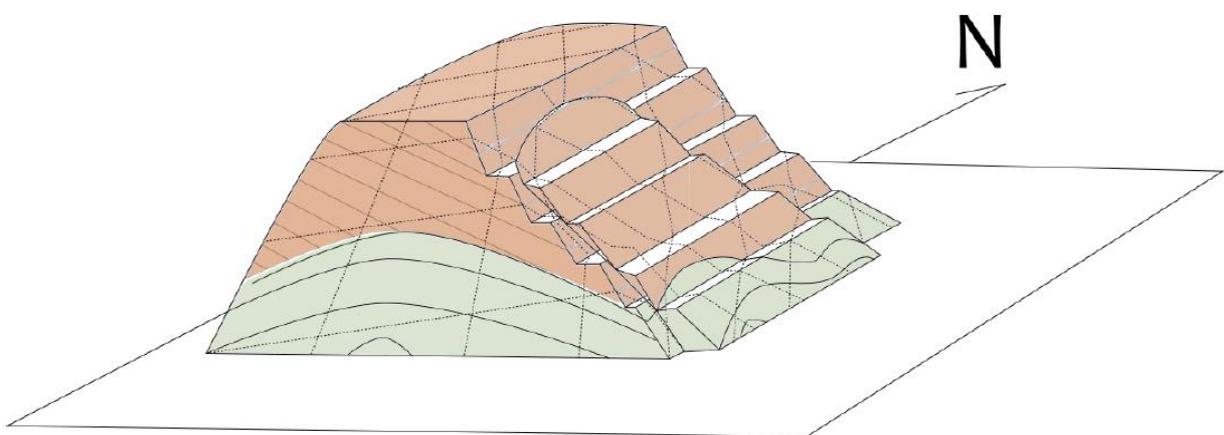
Infere-se que o relaxamento de tensões provocado pelo desconfinamento do maciço após o retaludamento teria favorecido a conexão das fraturas subverticais, que funcionam como elementos de condução das águas infiltradas no maciço, com os planos de foliação desfavoráveis à estabilidade do talude, determinando o provável mecanismo de ruptura.

Figura 3. Ruptura do talude devido ao retaludamento combinadas às superfícies de descontinuidade.

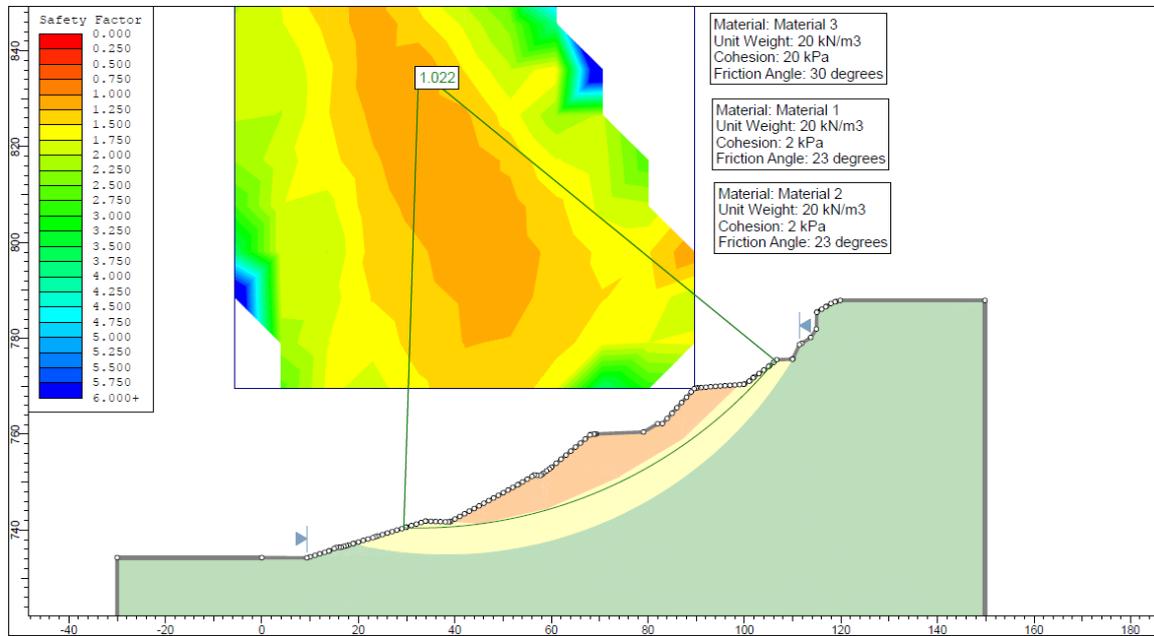
Figura 4. Seção 21 Atual Crítica Profunda.

Foram interpretadas duas possibilidades de cunha, uma sendo superficial e outra mais profunda, tomando como base círculo passando por três pontos: dois na região superior da ruptura após a limpeza e outro no pé do talude atual. A seguir são apresentadas as imagens das análises: Seção Crítica Profunda (figura 4) e Seção Crítica Rasa (figura 5).

É importante salientar que os parâmetros de resistência resultantes das retroanálises são cerca de 30 vezes menores quanto à coesão média obtida nos ensaios triaxiais (60 kPa) e ligeiramente inferiores quanto ao ângulo de atrito (23° nas retroanálises x 26° ensaios triaxiais).

Nos dois casos, após diversas tentativas, as cunhas coincidiram com a região onde hoje observa-se trinca com movimentação, não sendo possível ajustar as cunhas imaginadas inicialmente.

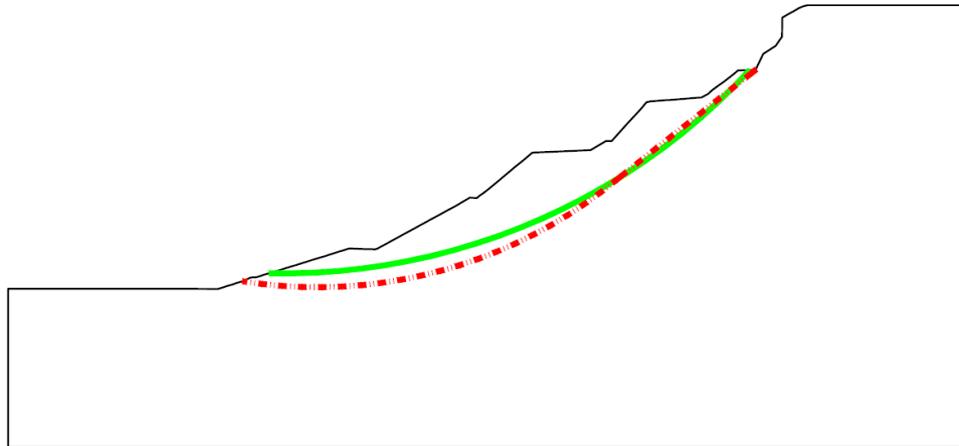
A interpretação dos dados resultantes das instrumentações e investigações confirmou, conforme mostrado na figura 6, que o modelo adotado, apesar de aproximado, representou com bastante eficiência a cunha da massa instabilizada.

Figura 6. Em verde a cunha estimada nas análises (retroanálises preliminares realizadas antes das instrumentações) e em vermelho a cunha avaliada com base nas instrumentações.

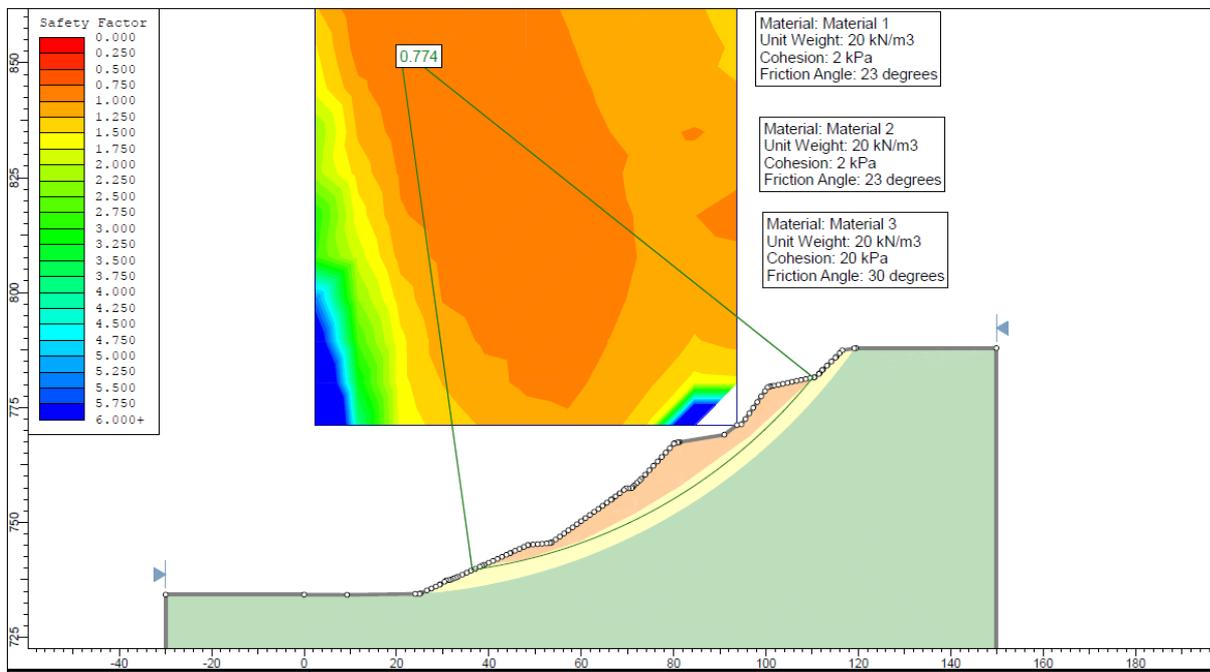
Figura 7. Seção primitiva com parâmetros pós-ruptura.

Espera-se que os parâmetros antes da ruptura sejam superiores aos após a deflagração da ruptura. Por isso, foi verificado o valor de FS com os parâmetros pós-ruptura, conforme mostrado na figura 7, sendo obtido valor abaixo de 1.

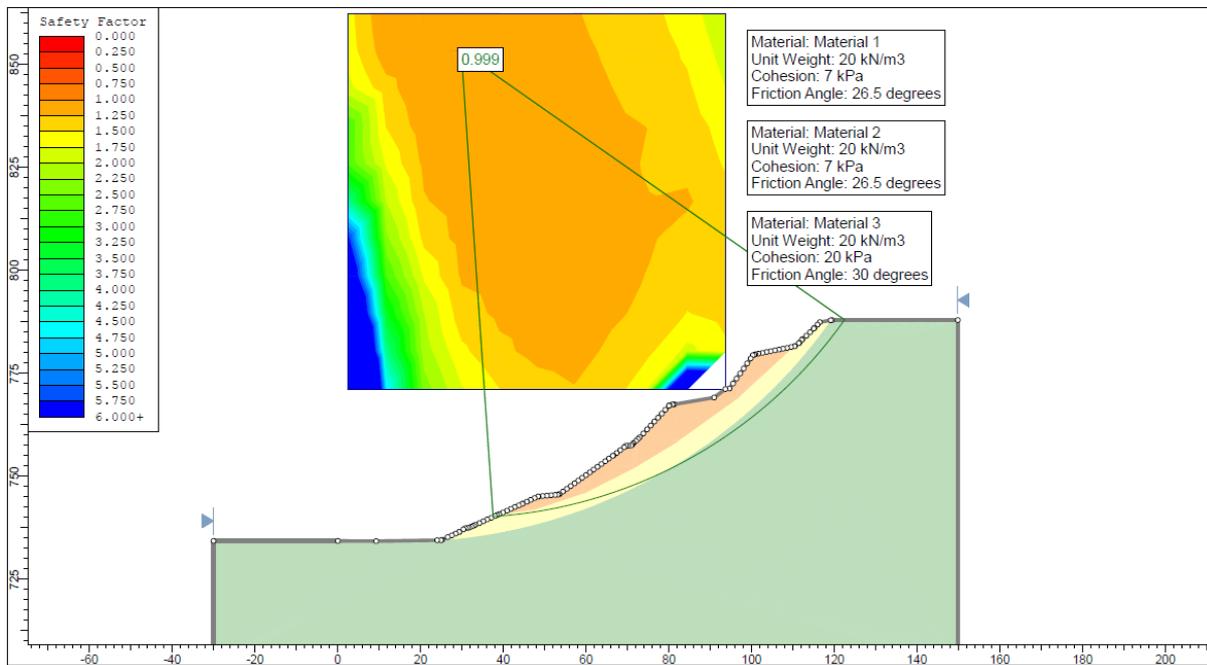
Figura 8. Seção primitiva com parâmetros antes da ruptura da década de 70/80.

Para a instabilização do talude primitivo foi realizada a retroanálise mostrada na figura 8, com os respectivos parâmetros resultantes.

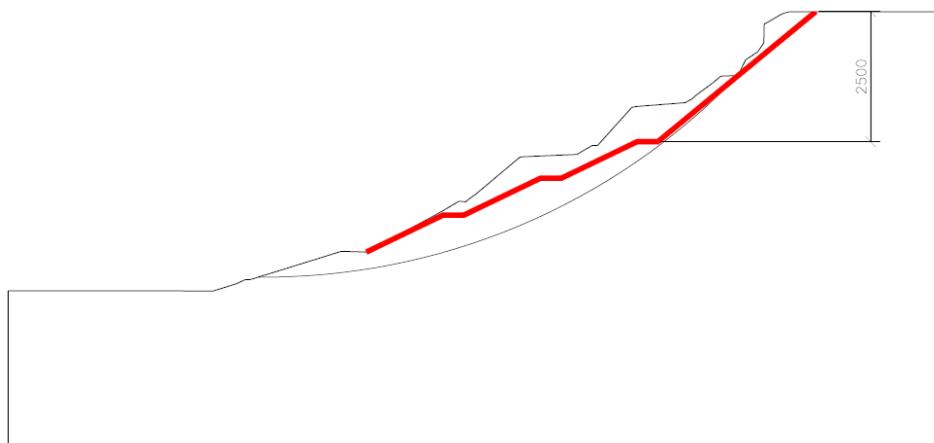
Figura 9. Seção na ocasião da reativação da ruptura com proposição (em vermelho) do corte de 25m estabilizado com solo grampeado, inclinação 1v:1,21h e taludes inferiores com inclinação 1v:2,07h.

Como o aterro que estava sendo repostado na porção superior do talude aparentemente reativou a cunha, foram avaliadas a seguir propostas de alívio da parte superior com o uso de solo grampeado. Foram avaliados alívios de 30 m, 20 m e 25 m. A solução que se mostrou mais vantajosa técnica e economicamente foi de alívio de 25 m (figura 9).

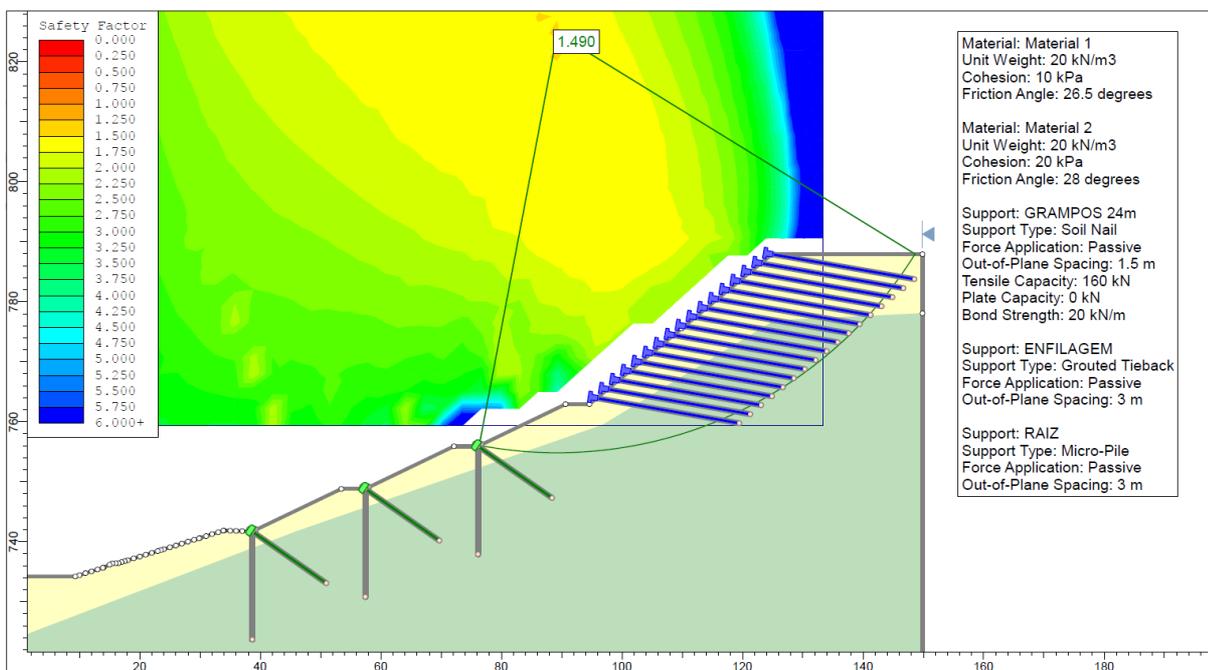
Figura 11. Seção crítica com adição do solo grampeado, sem paramento em concreto projetado e com estacas raiz e enfilagens nas contenções inferiores.

As análises seguiram levando em consideração o processo executivo, com a execução do solo grampeado na porção superior com retaludamento de 25 m (figura 10), e então com adição dos arrimos com estacas raiz e enfilagens na parte inferior (figura 11).

O solo grampeado avaliado é composto de grampos de 24 m de comprimento, espaçados a cada 1,5 m (horizontal e vertical), armados com barra $\phi 25$ mm. Nesta etapa ainda estimava-se paramento em concreto projetado com 12 cm de espessura, armado com tela Q196. Entretanto, posteriormente, esse paramento foi substituído por tela protegida por pvc visando proteção de eventuais deslocamentos localizados (figura 11), com avaliação da influência da cunha ativa x passiva conforme sugerido por Oliveira (2009).

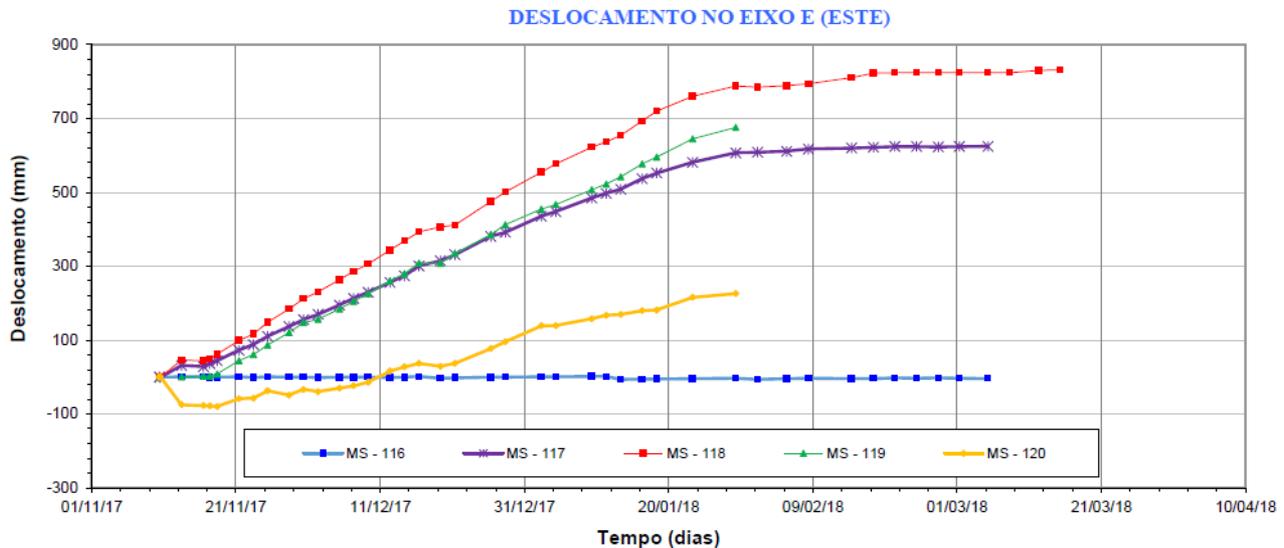
As leituras dos marcos reflexivos na região interna da ruptura mostraram, durante a execução do solo grampeado, movimentação de 1 cm/dia. Os marcos reflexivos instalados no topo do solo grampeado mostraram que o maciço a montante da ruptura não apresentou movimentação no decorrer dos trabalhos.

observada quando o solo grampeado estava a 4 linhas de ser concluído, no início de fevereiro de 2018 (figura 12), situação muito próxima da expectativa baseada nas análises de estabilidade. O solo grampeado foi concluído em meados de março de 2018. Na figura 13 é mostrada a posição dos marcos superficiais da linha MS-116 a MS120.

Figura 12. Gráfico de leitura de recalques da linha MS-116 a MS120 com estabilização a partir de fev/2018.
