A Experiência em São Paulo de Contenções com o Uso de Estacas Prancha Metálicas

MAURI GOTLIEB - Sócio Diretor da MG&A Consultores de Solos S.S. Ltda. - São Paulo - Brasil - mgasolos@mgasolos.com.br

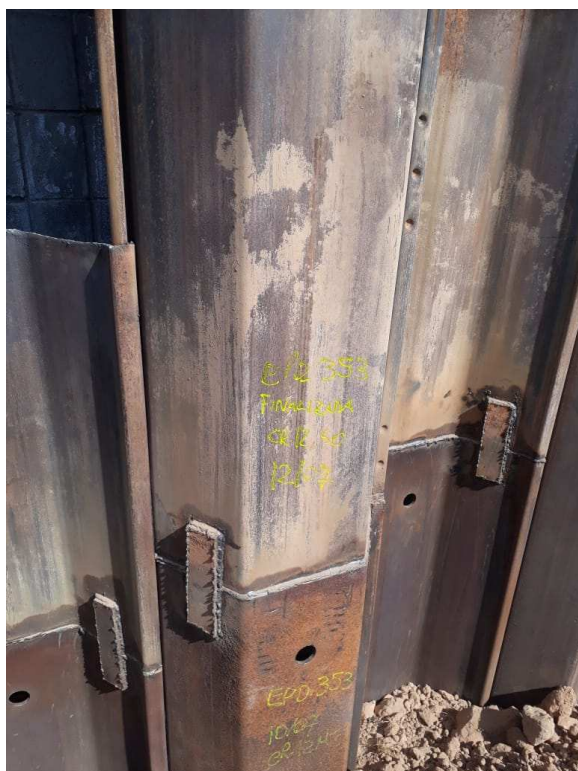
Fotografia 1: Detalhe das emendas das estacas (obra São Caetano do Sul)

Em virtude das estacas prancha terem sido fornecidas com comprimentos de 12,0 metros foi necessário fazer emendas nas mesmas o que impactou muito na produção. O que ajudou na melhoria da produção foi o fato de terem sido cravadas as estacas prancha aos pares, isto é, eram montadas em dupla no chão e ponteadas com solda permitindo assim seu içamento.

A produção média prevista para a cravação de estacas, sem emendas, com 12,0m é de 150m² / dia e para estacas com 16,0 m é de 130m² / dia tanto nos casos de estacas simples ou duplas. Em virtude da necessidade das emendas a produtividade ficou reduzida em cerca de 50% (foto 01). A cravação das estacas prancha não apresentou desalinhamentos significativos (foto 04) e as fundações da obra foram feitas em estacas metálicas, para aproveitar o equipamento de cravação mobilizado na obra (foto 05).

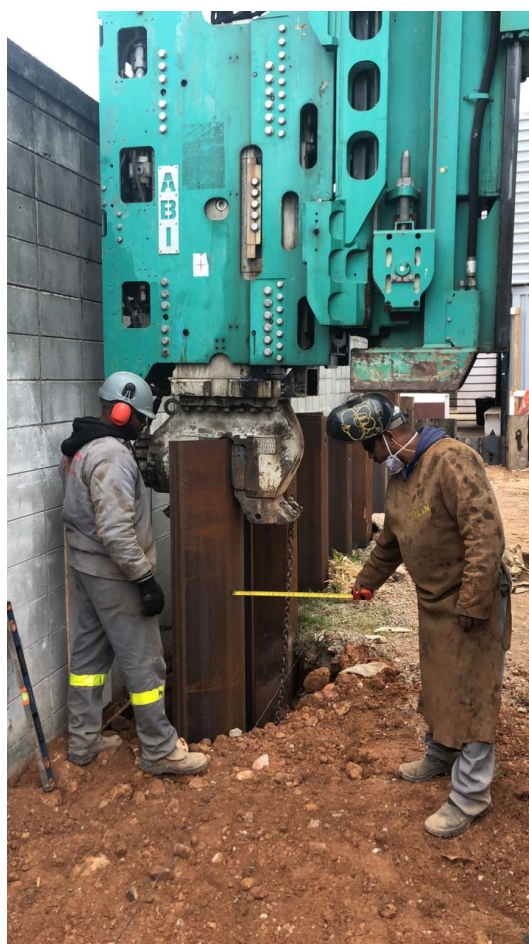
Fotografia 2: Detalhe da cravação junto à divisa (obra São Caetano do Sul)

Contenções por estacas prancha Gerdau EPG 400 e Arcelor GU 14N com comprimentos de 14,0 a 16,0 metros e duas ou três linhas de tirantes provisórios. A cravação foi feita por martelo vibratório sem qualquer impacto com as construções vizinhas (foto 02).

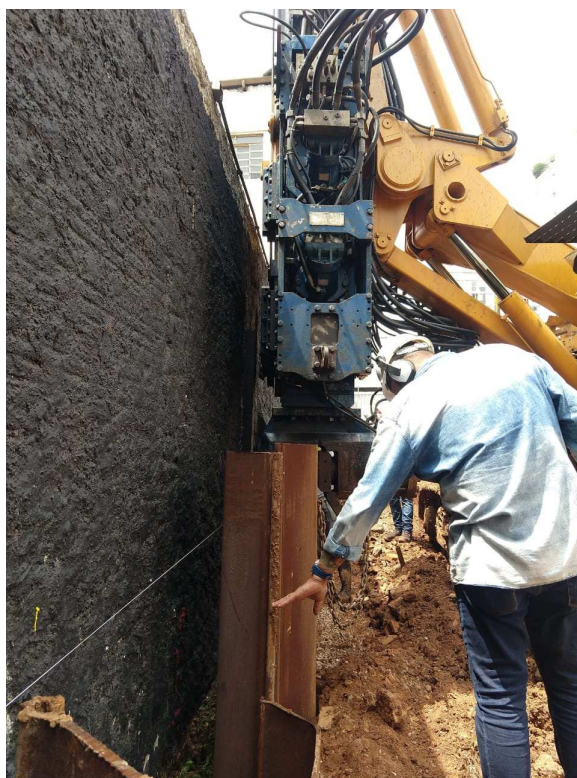
Fotografia 3: Detalhe da cravação junto à divisa (obra São Paulo)

Contenções por estacas prancha Arcelor GU 6N com comprimentos de 8,0 metros e GU 14N com comprimentos de 12,0 metros e duas linhas de tirantes provisórios na contenção do alinhamento da rua. A cravação foi feita por martelo vibratório (foto 03).

Nesta obra um dos vizinhos é uma sobrado muito antigo com fundações extremamente precárias. Algumas patologias ocorreram quando da instalação das estacas prancha situadas muito próximas à edificação ocasionadas pela vibração induzida.

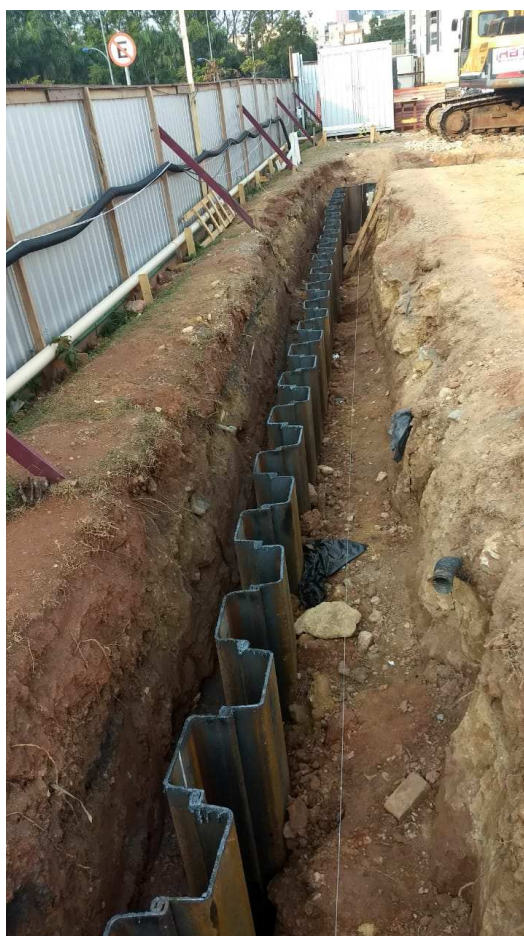
Fotografia 4: Vista de um trecho cravado da cortina (obra São Caetano do Sul)

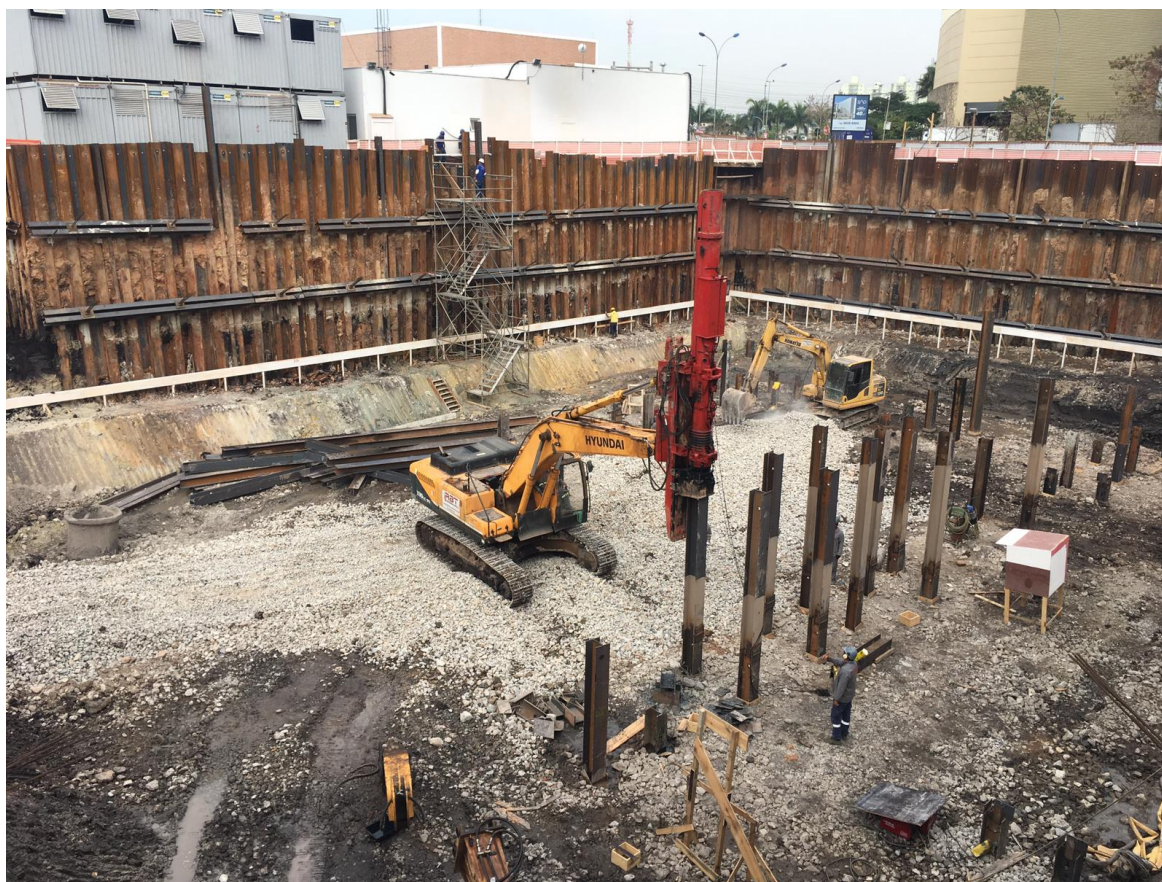
Fotografia 5: Vista da obra em fase de cravação das estacas de fundação (obra São Caetano do Sul)

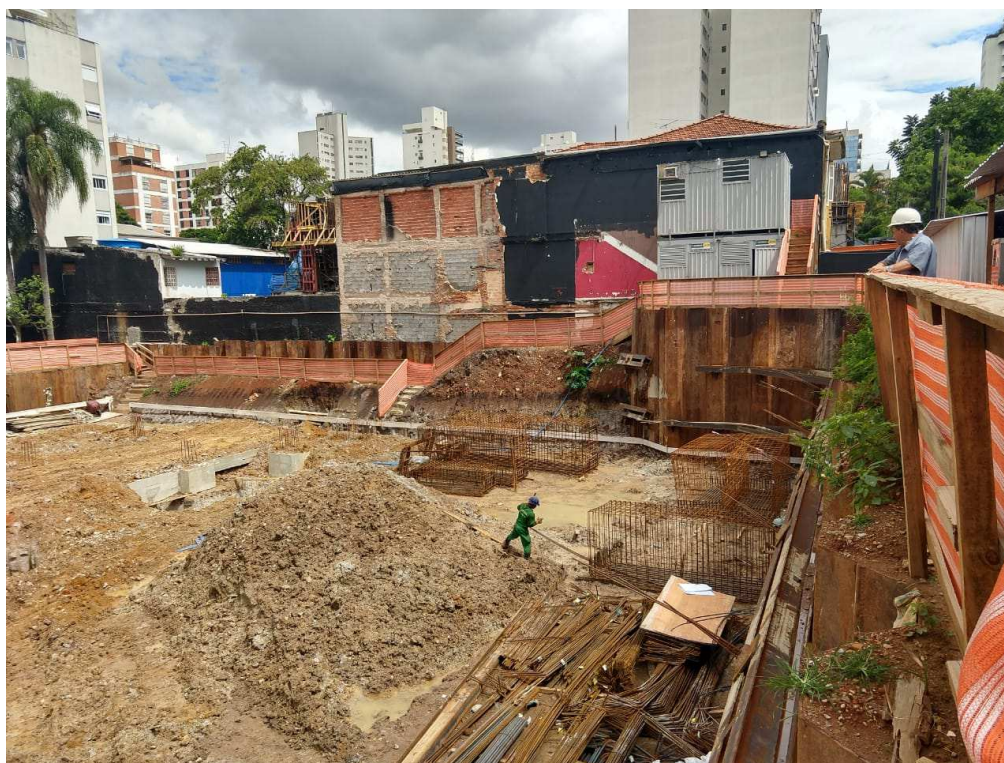
Fotografia 6: Vista do terreno em fase final de escavação (obra São Paulo)

Por outro lado como as peças eram cravadas já com os comprimentos de projeto a produção foi muito alta. Além disso também foram, na sua maioria, cravadas aos pares, isto é, montadas no chão e ponteadas com solda. A produção chegou a atingir 18,0 metros lineares de contenção por dia (15 estacas duplas de 60cm cada). A obra transcorreu bem, atendendo o cronograma previsto pela construtora (foto 06).
