Contenção Emergencial de Talude Rompido em Área de Preservação da Serra do Mar

RESUMO: O solo grampeado vem se consolidando ao longo do tempo como uma das melhores soluções para obras emergenciais que envolvem deslizamentos de terra, devido a sua agilidade de execução e custo baixo, quando comparado a outras técnicas existentes. O objetivo deste artigo é apresentar um estudo de caso de uma contenção emergencial de um talude natural rompido no município de Bertioga, SP, em área de preservação da Serra do Mar, a fim de conter o escorregamento ocorrido, reconstituir a área e evitar o tombamento de uma torre de linha de transmissão. Serão apresentados os cálculos e prerrogativas da necessidade da obra e as soluções encontradas, como o uso do solo grampeado e concreto projetado na região onde ocorreu o escorregamento, os sistemas de drenagem, a consolidação do solo como reforço estrutural para a fundação da torre em questão, localizada no topo do talude, a instalação de geomantas e a hidrossemeadura, para confinar o material escorregado. Também serão abordadas as dificuldades de acesso para a execução dos trabalhos, assim como os equipamentos e técnicas utilizadas para contornar essas

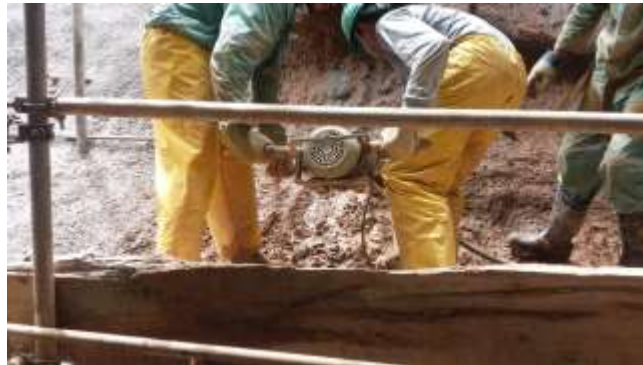
Figura 4: Perfuração do solo com a perfuratriz manual e lavagem com água

Para a execução da perfuração em solo, foram utilizadas as perfuratrizes manuais, com água para lavagem dos furos. Nos locais onde foram encontrados perfis de rocha alterada, optou-se pela utilização de perfuratriz manual pneumática. No caso da perfuração em rocha ou alteração, o furo se dava por concluído ao se alcançar 1,0 m de ancoragem nesse material, caso contrário, se respeitou os comprimentos pré-definidos em projeto.

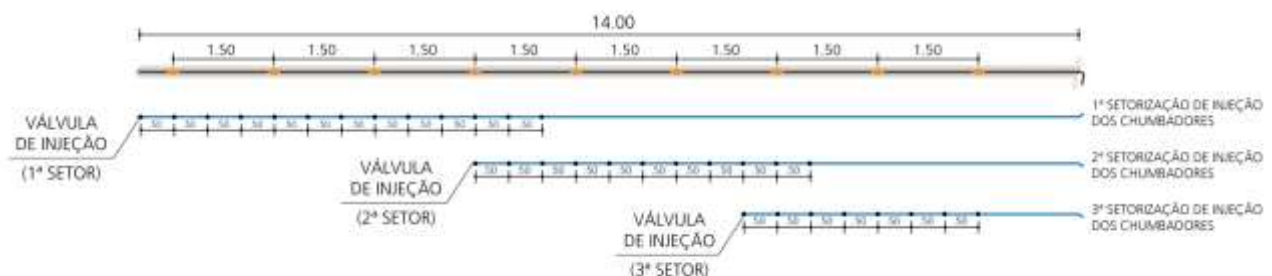
Figura 7: Partes construtivas do chumbador usado na obra

Foram utilizadas barras de aço 1045 diâmetro 5/8", 75kg/mm², com roscas laminadas a frio e emendas feitas por luvas. As barras foram montadas com espaçadores a cada 2,0 m, de forma a garantir o recobrimento e o afastamento da parede do furo.

O preenchimento dos furos (bainha) foi feito com calda de cimento (fator A/C de 0,5), de baixo para cima, com o auxílio de tubo de PVC rígido de pequeno diâmetro, introduzido no interior dos furos. As injeções ao longo dos furos foram setorizadas em no mínimo três mangueiras de injeção (mangueiras de polietileno de 8mm de diâmetro), com válvulas de injeção instaladas a cada 50 cm permitindo uma injeção mais uniforme, conforme detalhe abaixo.
