Procedimentos para Estabilização de um Talude com Cunha de Ruptura Ativa

RESUMO: Trata-se de talude com aproximadamente 600 m de extensão e 50 m de altura que sofreu uma ruptura entre os fins dos anos 70 e início dos anos 80. Durante a limpeza e escavação para início das obras de contenção, a cunha rompida há 30 anos iniciou novo processo de movimentação. Esse trabalho relata como foi possível estabilizar novamente essa massa rompida em movimento, com projetos de contenções adequados para cada região do talude, interpretação de instrumentação (inclinômetros e marcos superficiais), investigações geotécnicas e geológicas de campo e laboratório, procedimentos executivos apropriados com a utilização de métodos observacionais e acompanhamento em campo de todos os trabalhos. Fatos históricos também serão relatados para mostrar a importância do conhecimento da história de uma região, quando se pretende alterar a geometria, topografia, vegetação etc. para a instalação de um empreendimento, seja imobiliário, infraestrutura etc. Para estabilização foram utilizados basicamente solo grampeado e muros de concreto sobre estacas raiz com ancoragens passivas. Com a instrumentação e as observações

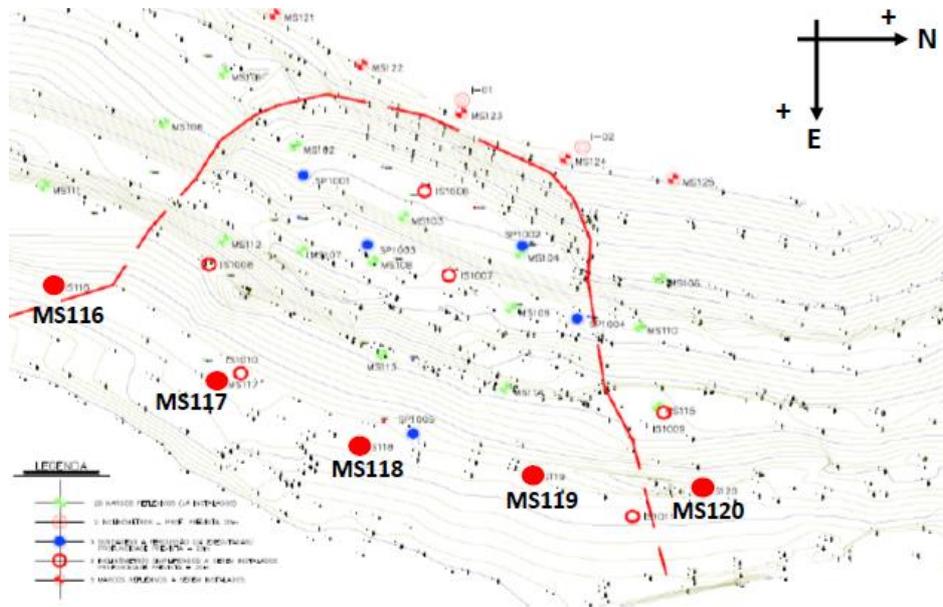
Figura 13. Croqui de localização dos marcos superficiais da linha MS-116 a MS120.

observada quando o solo grampeado estava a 4 linhas de ser concluído, no início de fevereiro de 2018 (figura 12), situação muito próxima da expectativa baseada nas análises de estabilidade. O solo grampeado foi concluído em meados de março de 2018. Na figura 13 é mostrada a posição dos marcos superficiais da linha MS-116 a MS120.
